Diseño de firmes y pavimentos asfálticos

2.1. COMPORTAMIENTO ESTRUCTURAL. TIPOS DE FIRMES Y MODOS DE DETERIORO

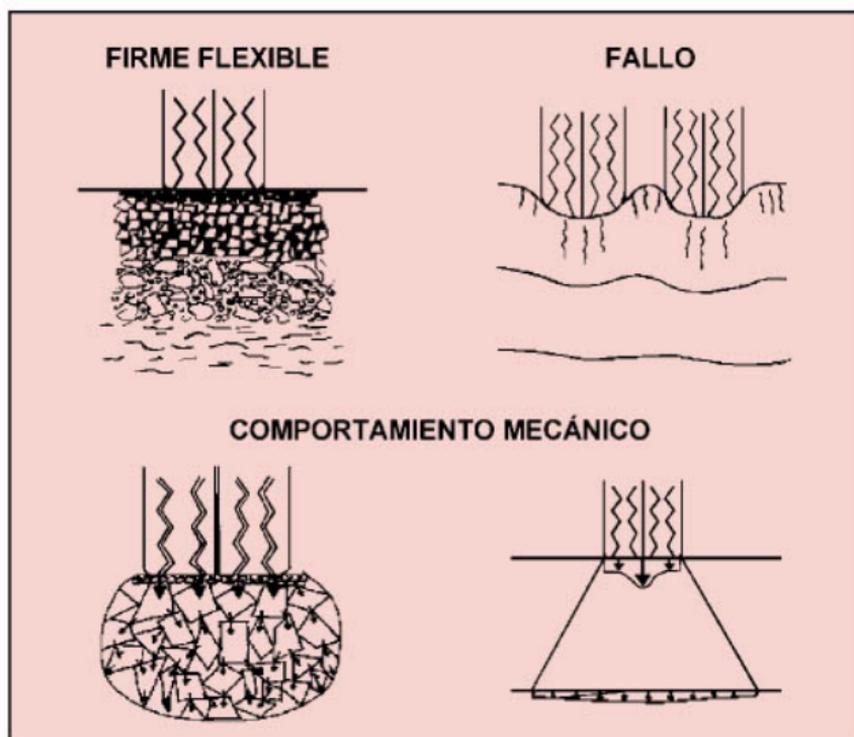
Firmes flexibles (base granular).

firme va deformándose principalmente en la zona de rodadura, hasta alcanzar unos límites intolerables.

También puede producirse el fallo estructural de este firme por fisuración por fatiga de su capa de rodadura, caso, por ejemplo, que ésta tenga cierto espesor, 4-8 cm, trabaje a flexotracción y las capas granulares resulten excesivamente flexibles y elásticas. En este caso la repetición de cargas acabará produciendo por fatiga la fisuración en malla fina de la capa de rodadura al mismo tiempo que aparecerán baches y fisuras longitudinales en los bordes del pavimento.

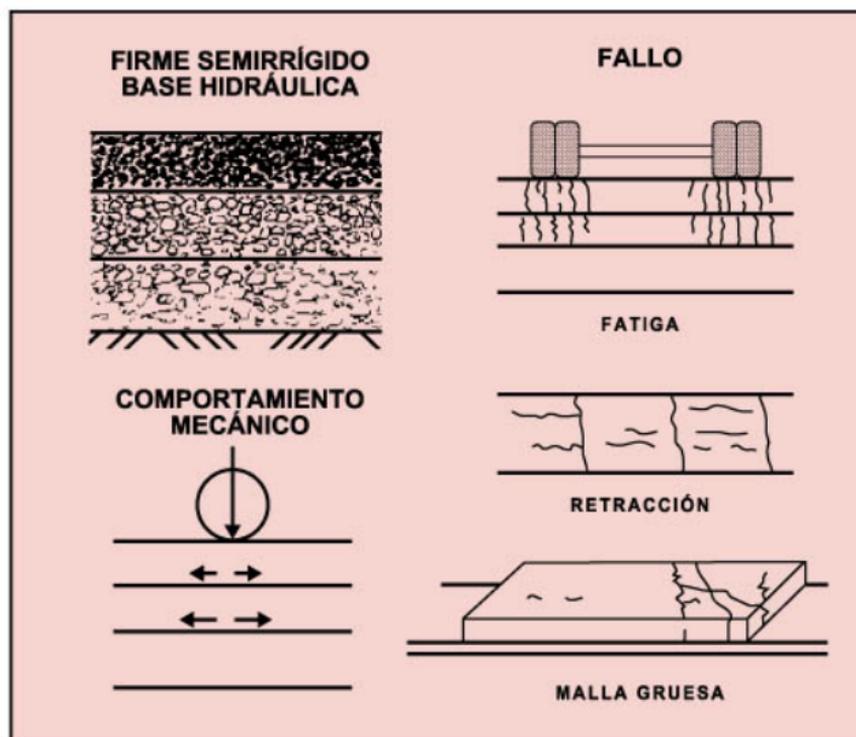
Firmes semirrígidos (base tratada o hidráulica).

El firme semirrígido se diferencia de los otros dos tipos de firmes considerados, firmes flexibles, por una mayor rigidez de las capas que lo componen, en particular de su capa de base. Esta capa está formada por una base granular tratada con un ligante hidráulico o puzolánico. El pavimento está constituido por una o dos capas de mezcla bituminosa (rodadura e intermedia) y la subbase suele ser un material granular la mayoría de las veces estabilizado. En este tipo de firmes es fundamentalmente la capa de base, la que debido a su mayor rigidez, absorbe la mayor parte de los esfuerzos verticales, que llegan a la explanada muy amortiguados. El mecanismo de deterioro que produce su fallo es precisamente los esfuerzos de flexotracción a que está sometida la capa de base y que con el tiempo, debido a un proceso de fatiga, produce su fisuración. El fallo se manifiesta con la aparición en superficie de fisuras que evolucionan a una fisuración en malla fina. Cabe destacar de este tipo de firme que pequeñas variaciones en el espesor de la capa de base arrastran fuertes variaciones en la vida del firme.

Otro tipo de fallo estructural que suele producirse en este tipo de firme es la fisuración en malla gruesa de la capa de rodadura con surgencia de lechada. Este tipo de fallo está asociado a una falta de cohesión del material tratado. Cuando el material de la capa de base es de mala calidad o ha sido puesto en obra defectuosamente no adquiere la suficiente cohesión y se comporta como un material granular. Esto se traduce en un aumento de las tensiones a que están sometidas las capas de mezcla bituminosa que rápidamente se fisuran.

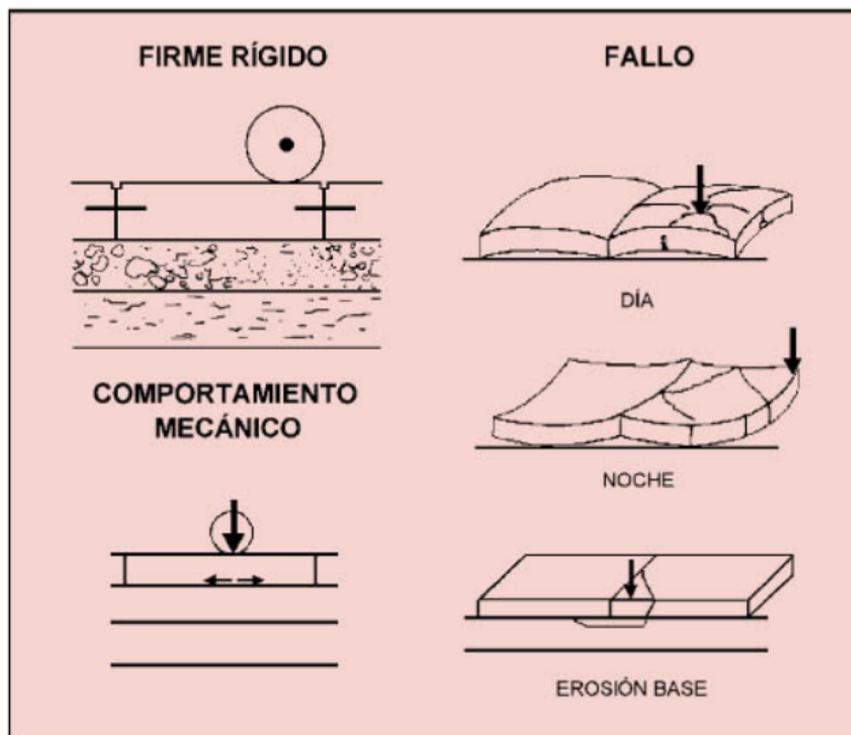
Firmes rígidos.

Un pavimento de hormigón está constituido por una losa de hormigón que puede ser colocada directamente sobre la explanada o bien intercalando una capa soporte que puede o no estar tratada. En este firme la losa de hormigón actúa al mismo tiempo como capa de rodadura y como capa de base. La capa soporte no tiene un fin estructural sino el de proporcionar una superficie de apoyo adecuada a la losa de hormigón y facilitar la construcción de ésta. Dentro de los pavimentos de hormigón se distinguen:

El fallo estructural de este firme es por fisuración por fatiga. Sin embargo, no es éste su fallo más frecuente, sino que éstos suelen ser superficiales, afectando fundamentalmente la calidad de rodadura del firme. Estos defectos provienen del estado de las juntas, del estado de la superficie de la losa y de la situación relativa entre losas (escalonamiento).

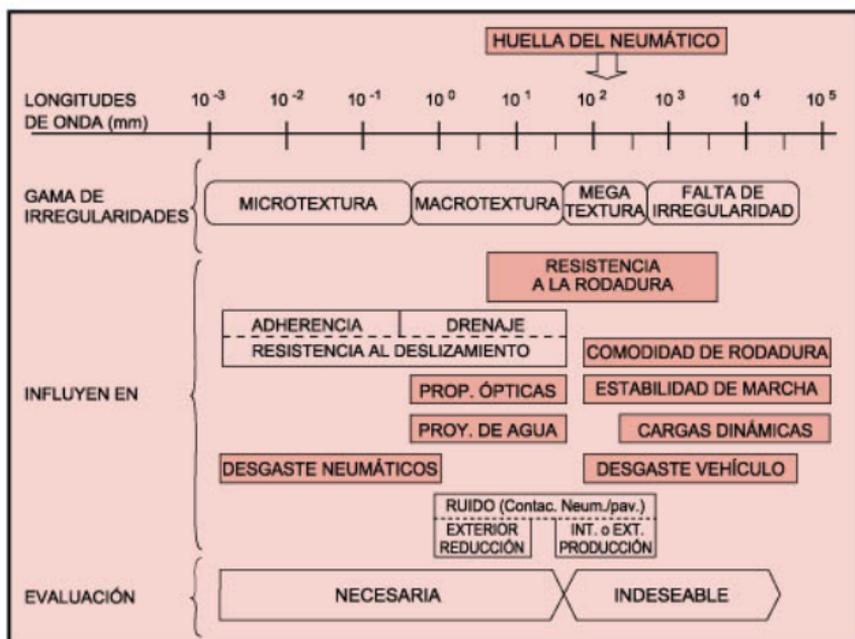
Efecto de las características superficiales sobre las cualidades funcionales de los firmes.

Como puede observarse en dicha tabla, la microtextura, la aspereza del pavimento, es necesaria para conseguir una buena adherencia. La macrotextura es necesaria para mantener esa adherencia a altas velocidades o con el pavimento mojado. La macrotextura mejora también la visibilidad

con pavimento mojado, elimina o reduce los fenómenos de reflexión de la luz, que tienen lugar en los pavimentos lisos mojados, y mejora la percepción de las marcas viales.
